Решение проблемы заправки стартовых картриджей Brother TN-2075 из комплекта поставки принтера HL-2030.

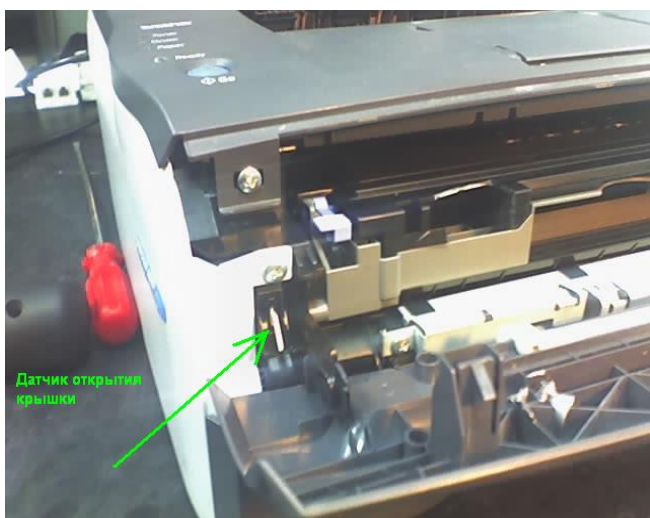
Рис.1

В комплект поставки лазерного принтера Brother HL-2030 входит стартовый картридж TN-2075 (ёмкостью 1500 копий) без возможности вторичного использования. После перезаправки картриджа и установки в принтер, принтер всё равно продолжает выдавать сообщение “Картридж пустой”, что объясняется отсутствием у этого картриджа “флажка” обнуления.

- 1 - открыть крышку принтера
- 2- как это показано на рис 2. осторожно нажать отверткой датчик нового тонера.
- 3 - одновременно с этим нажать датчик открытия/закрытия крышки (показан на рис.1).
- 4 - как только начнется вращение основного мотора принтера (характерный звук, вращение выходных валов и т.п.) отпустить нажатый ранее в п.2 датчик нового тонера. (при этом датчик открытия/закрытия крышки д.б. нажат).
- 5 - Дождаться пока индикатор готовности принтера (лампочка Ready) будет равномерно гореть не мигая.(10-20 сек.)
- 6- Отпустить датчик открытия/закрытия крышки и закрыть переднюю крышку принтера.
- 7- убедиться что Ваши действия привели к нужному результату. (распечатать тест тройным нажатием на клавишу "GO") В случае если все сделано правильно счетчик замены тонера должен увеличиться на 1. (на полученной тестовой странице в секции <Replace Count> значение "toner".
